Réhabilitation énergétique des bâtiments en tuffeau

Janvier 2014

ANALYSES
ET CONNAISSANCE

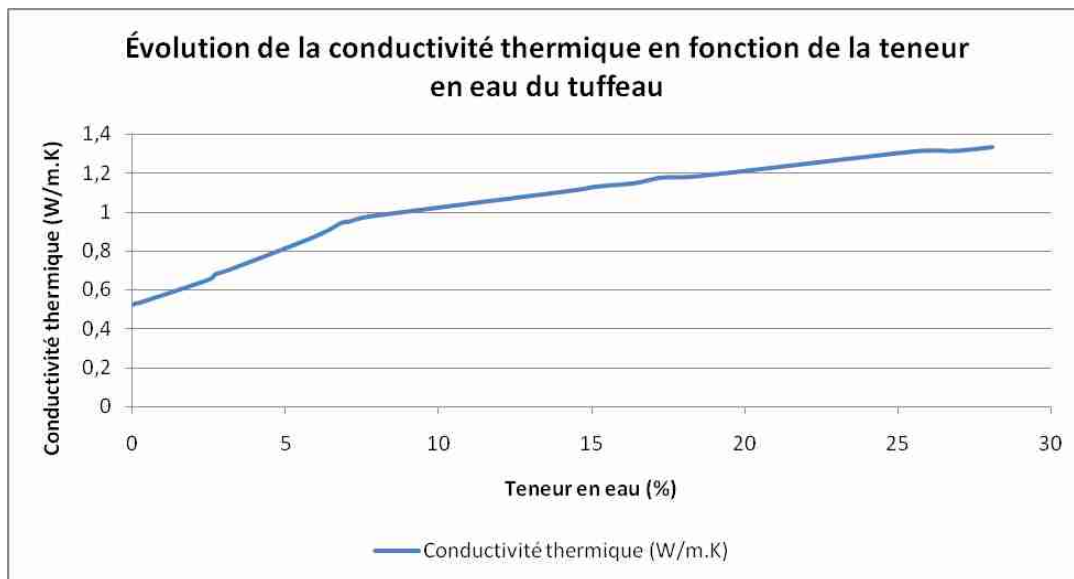
Figure 2-9 : Évolution de la conductivité thermique en fonction de la teneur en eau sur une pierre de tuffeau

Cependant, la problématique du tuffeau vis-à-vis de sa conductivité thermique vient de sa capacité à accueillir de l'humidité. En effet, la conductivité thermique d'un matériau varie avec sa teneur en eau car la conductivité thermique de l'eau est 25 fois plus élevée que celle de l'air ($\lambda_{\text{eau}}=0,5 \text{ W/m.K}$ et $\lambda_{\text{air}}=0,024 \text{ W/m.K}$). Or, le tuffeau avec sa forte porosité peut contenir une importante quantité d'eau.

Il est donc important d'éviter la présence d'eau dans le tuffeau, autant d'un point de vue structurel que d'un point de vue thermique.

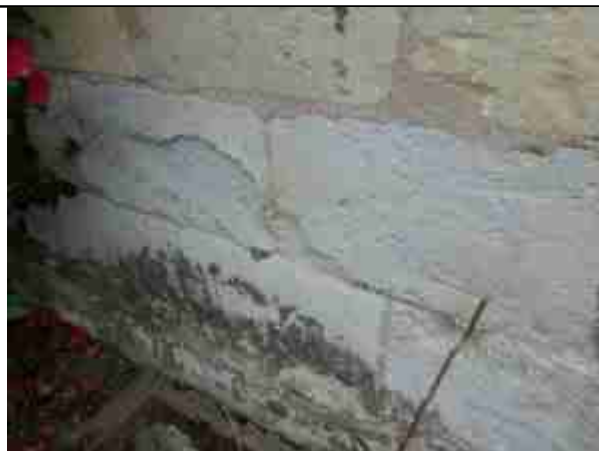
Le pied de mur présente deux altérations différentes :

- Sur la seconde rangée de pierre en partant du bas de l'édifice, on peut observer un détachement de plaque de quelques centimètres qui met à nu la partie sous-jacente.
- Sur la première rangée, nous pouvons étudier un développement de micro-organismes liés sans doute à des remontées capillaires.

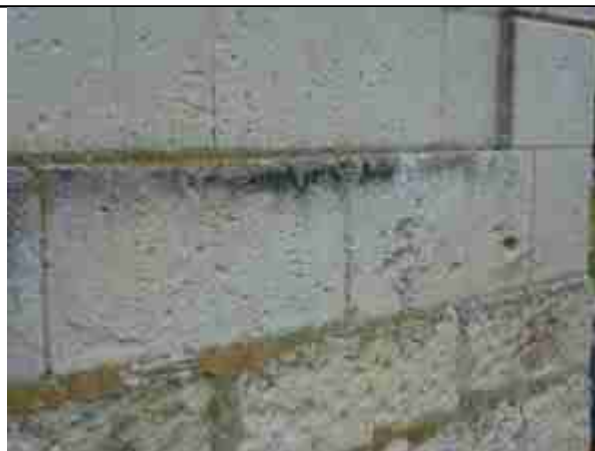
Sur cette photo, nous pouvons observer le développement de micro-organismes avec du lichen et l'apparition d'une croûte noire qui peut être liée à la pollution ou au ruissellement de l'eau.

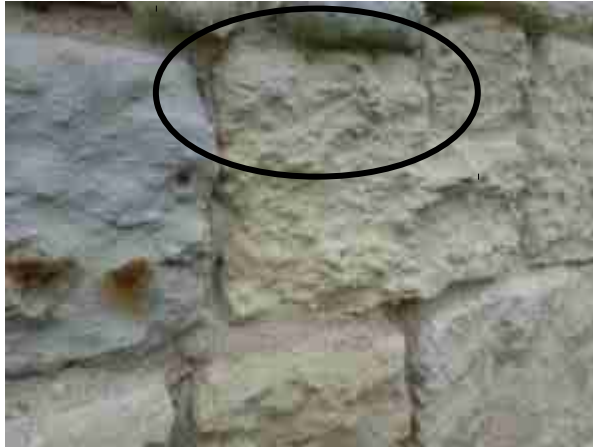
Le mur en pierre de taille subit une alvéolisation très marquée. Les pierres de différentes natures (plus grises à gauche et jaunâtre à droite) ne présentent pas le même profil d'alvéolisation.

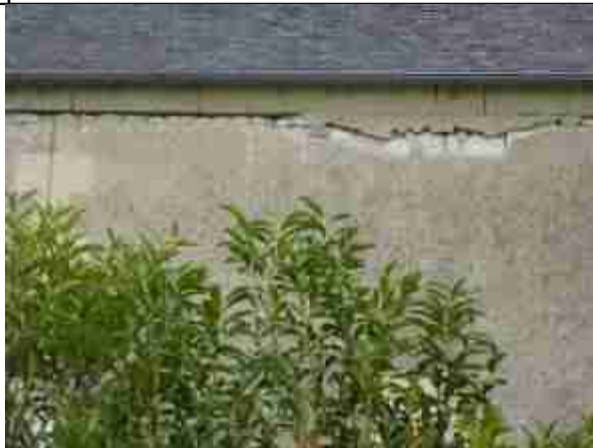
L'enduit à la chaux qui enduit un mur en moellons se décolle en-dessous du soutien en pierre de taille. Ce décollement peut-être dû à une accumulation d'eau à ce niveau (liée à la gouttière ou à une pierre différente au-dessus).

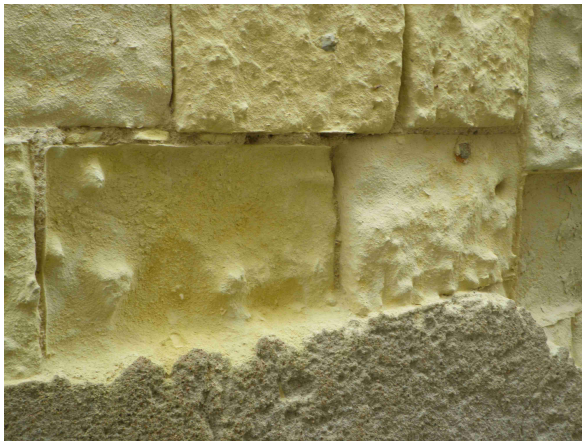
L'enduit ciment est un enduit imperméable qui ne permet pas la circulation de l'eau. Celle-ci s'accumule à l'interface et dégrade le matériau le plus tendre, dans ce cas : le tuffeau.

Figure 2-20 : Pierres de taille en tuffeau dégradées par alévolisation à l'interface avec le soubassement. Celui-ci a été enduit de ciment, le rendant étanche \$

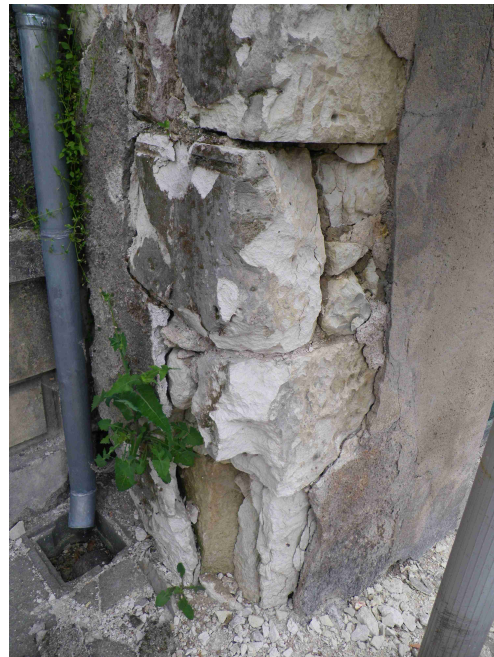
Figure 2-21 : Pierres de taille d'angle dégradées à cause de l'enduit ciment appliqué par dessus

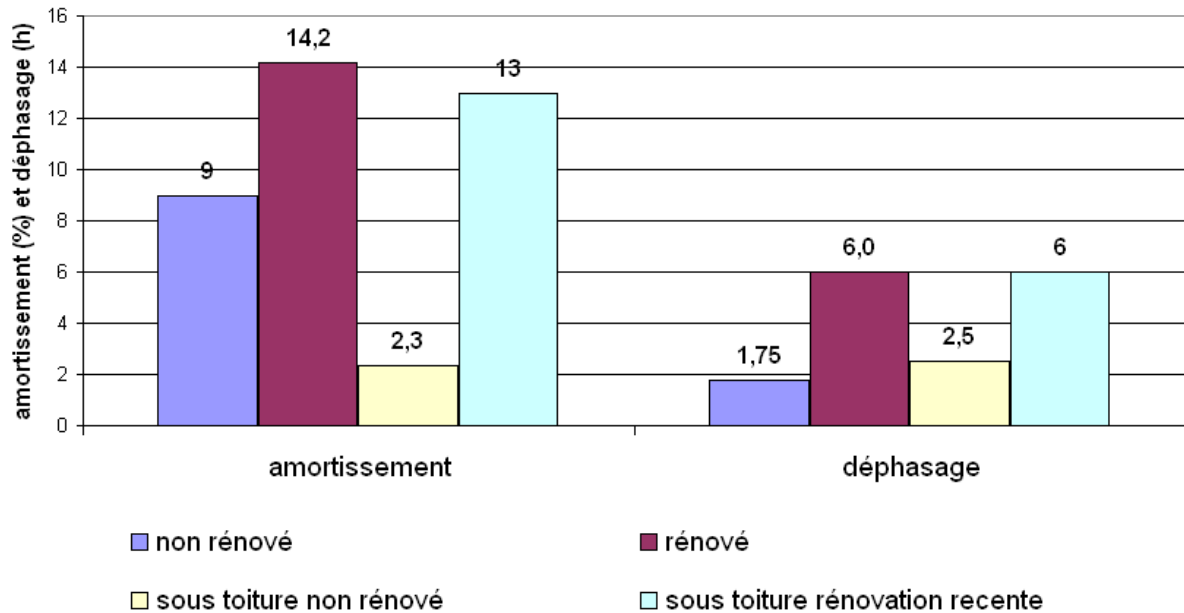
Figure 4-28: Valeurs moyennes d'amortissement et déphasage pour les différentes typologies de pièces

Les bâtiments anciens sont réputés pour leur inertie. Les bâtiments en Tuffeau ne font pas exception (cf §2.1.2). Les indicateurs de l'inertie sont le déphasage et l'amortissement. La figure 4-1 présente ces 2 indicateurs pour les différents types de pièce (selon la nomenclature présentée ci dessus), ces indicateurs ont été définis sur des mesures d'été.

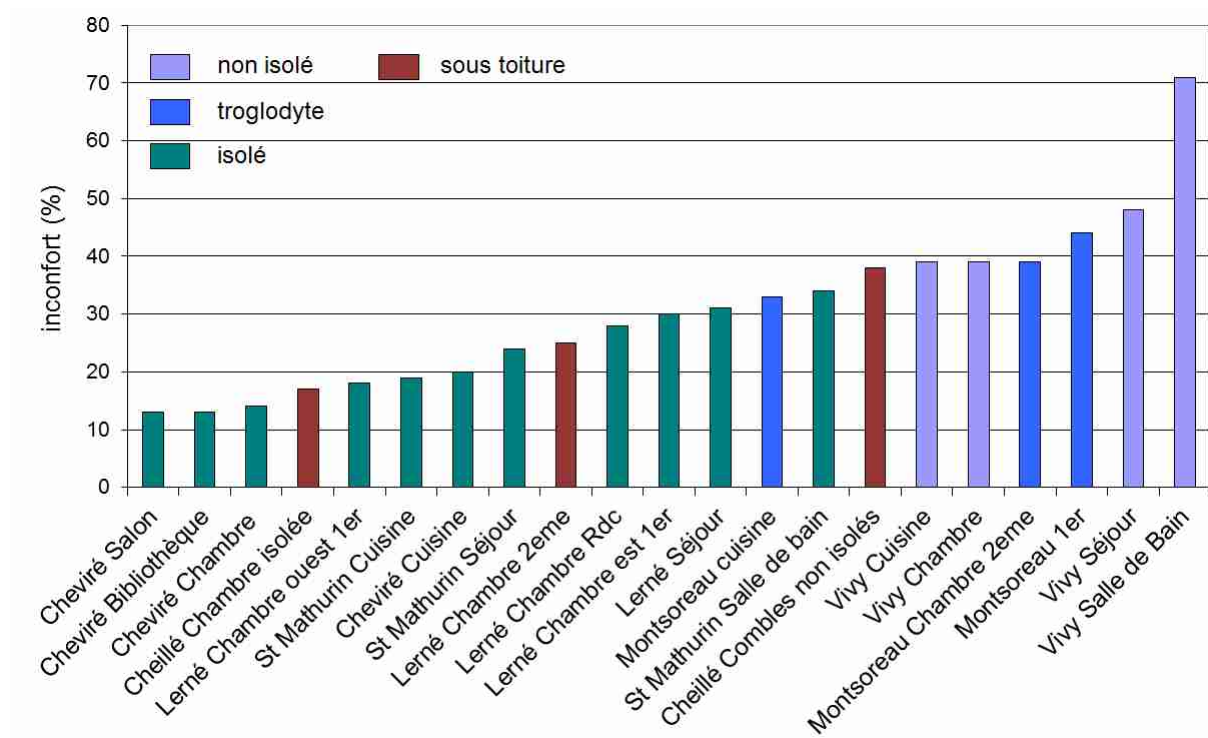
Figure 4-30: Inconfort d'été dans toutes les pièces suivies

On observe que les pièces les moins confortables sont les pièces non rénovées, et situées sous toiture, soit – comme vu au paragraphe précédent - celles présentant une inertie plus faible.
